¿Repsol limpió el desastre?

Situación actual y retos pendientes para la recuperación de la vida marina a tres años del derrame de petróleo

Documento de trabajo

Abril 2025

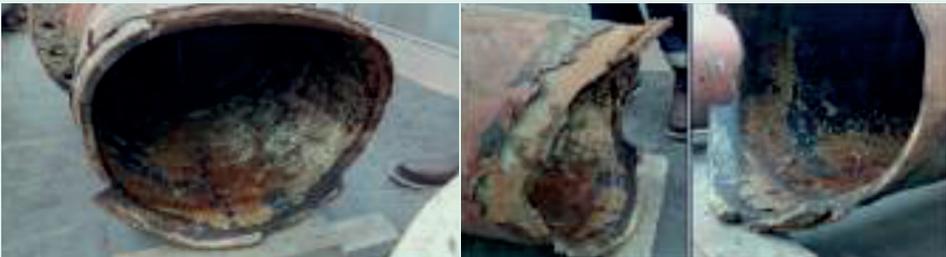
Figura 3: PLEM con señales de corrosión

Además, reporta la existencia de corrosión en el PLEM y en las boquillas y en el material de las planchas de refuerzo (ver Figura 3). Esto evidencia "la falta de acciones de prevención en cuanto a las inspecciones que debe realizarse a las líneas submarinas y al mantenimiento preventivo respectivo".

Por la falta de medidas preventivas para evitar el daño ambiental ocurrido, Oefa impuso una multa de 2637.476 UIT. Esta resolución ha sido apelada por Relapasaa y se encuentra en el TFA a la espera de su pronunciamiento definitivo.
